Sachverständigen-Gutachten

**zum Zustand des Baumbestands
und zu den zu erwartenden Eingriffen
im Zusammenhang mit einer
Baumaßnahme auf der
Bahnhofstraße
zwischen Grutkamp und
Frankfurter Straße in Voerde**

**Ralf Krücken
Tulpenstr. 47
41066 Mönchengladbach**

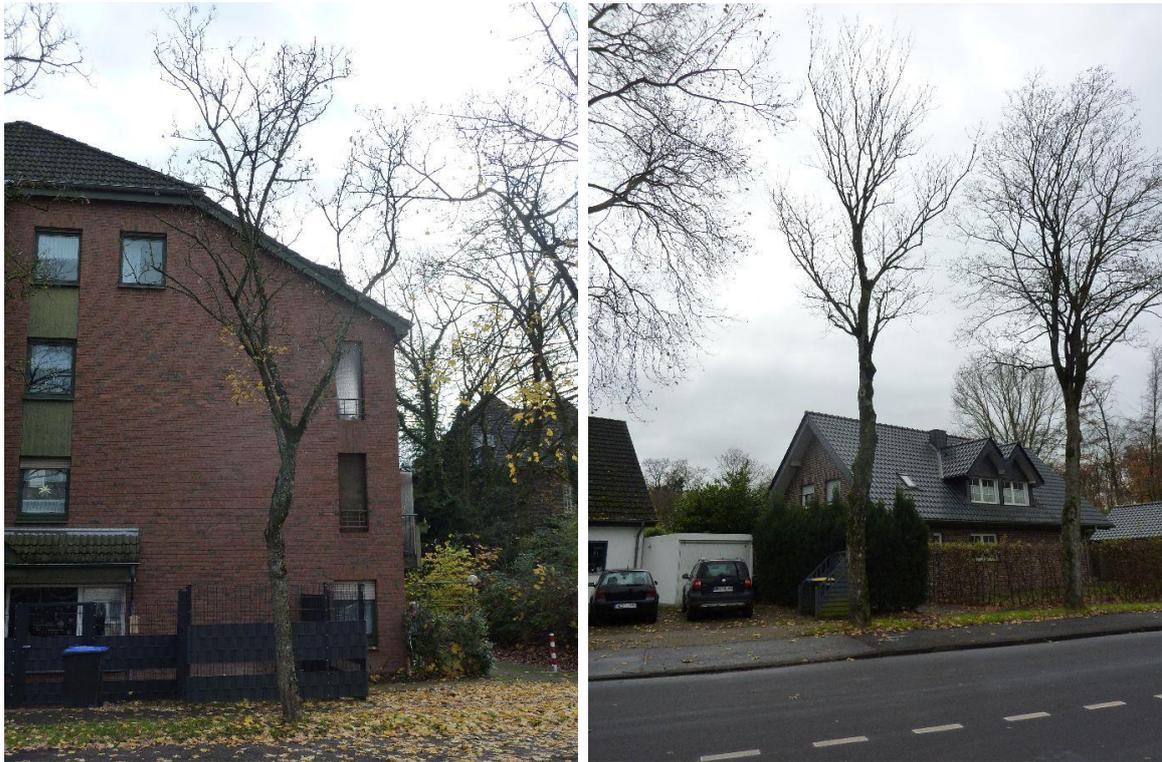
1. Die Platanen weisen im Allgemeinen einen wesentlich besseren Zustand und eine bessere Vitalität auf, als dies bei den zahlreichen Berg-Ahorn (im Durchschnitt) der Fall ist. Die Platanen dürften hierbei ein Alter von ca. 80 – 100 Jahren, die Berg-Ahorn von ca. 50 – 60 Jahren aufweisen.
2. Ohne Veränderung der Standortsituation dürfte die Reststandzeit der Platanen bei mindestens 60 Jahren liegen. Bei den Berg-Ahorn werden in diesem Zeitraum bereits zahlreiche Einzelbäume ausfallen, da diese schon jetzt eine deutlich schlechtere Vitalität und zum Teil bereits Degenerationserscheinungen aufweisen.

Die beiden Bilder zeigen exemplarisch zwei Berg-Ahorn, die sich in der Phase der Degeneration bzw. Abgängigkeit befinden.

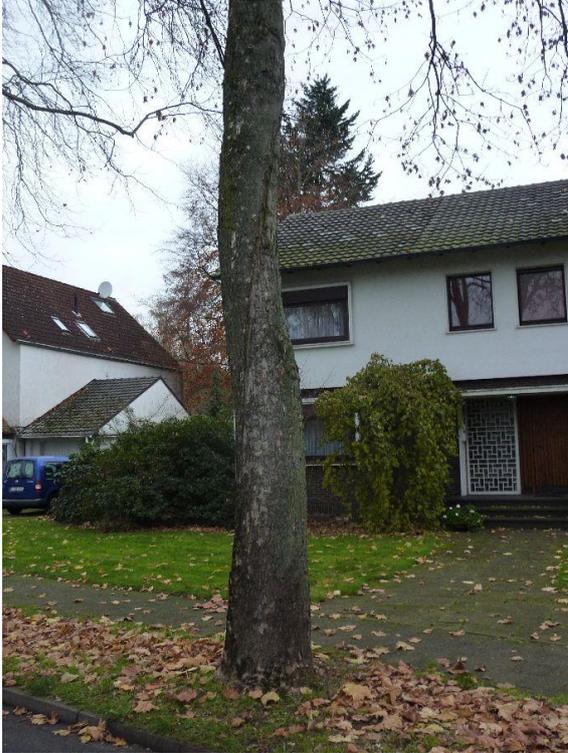
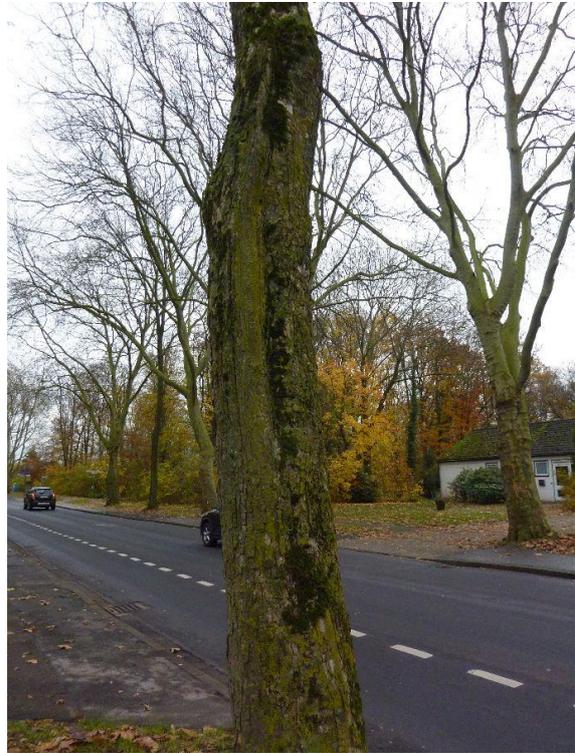
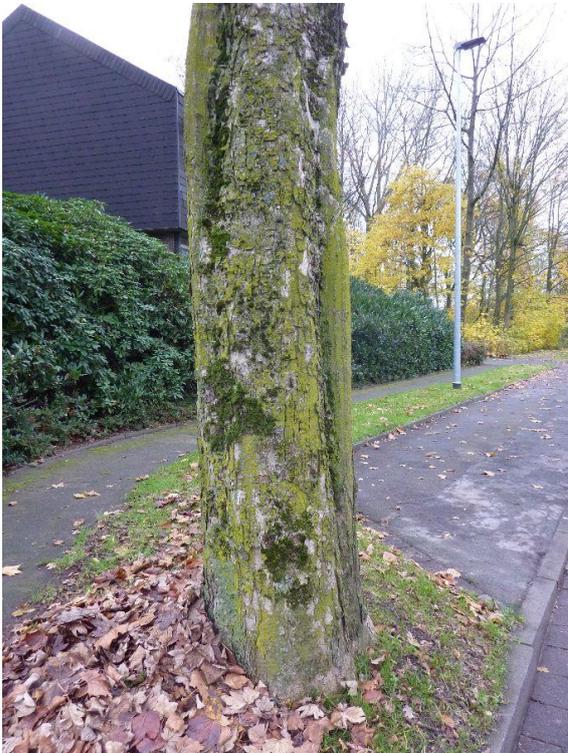
4. Einige Berg-Ahorn zeigen Rissbildungen im Stammbereich, die entweder mit Wundholz überwachsen sind und stabilisiert wurden (stumpfe Rippen) oder aber noch „aktiv“ sind und lediglich spitze Rippen ausgebildet wurden.

Links oben eine stumpfe Rippe, rechts oben und links eine spitze Rippe nach mehrjähriger Überwallung.

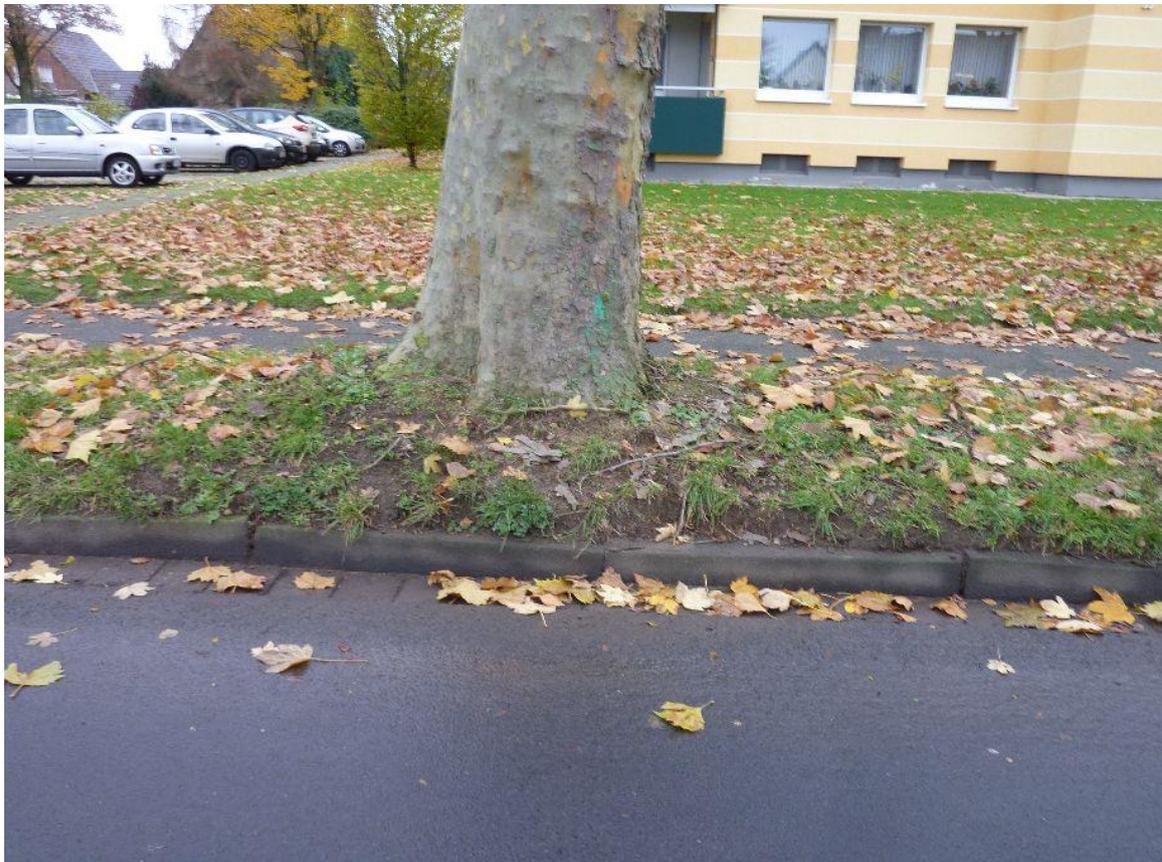
6. Sehr viele Bäume weisen erhöhte Stammfüße auf, was auf eine mangelnde Durchlüftung des Bodens und ggf. vorhandene verdichtete Bodenhorizonte hinweist.

Der Stammfuß des Baumes (hier: einer Platane) ist deutlich höher als das Niveau der Straße und noch ca. 20 cm höher als die Oberkante des vorhandenen Bordsteins.

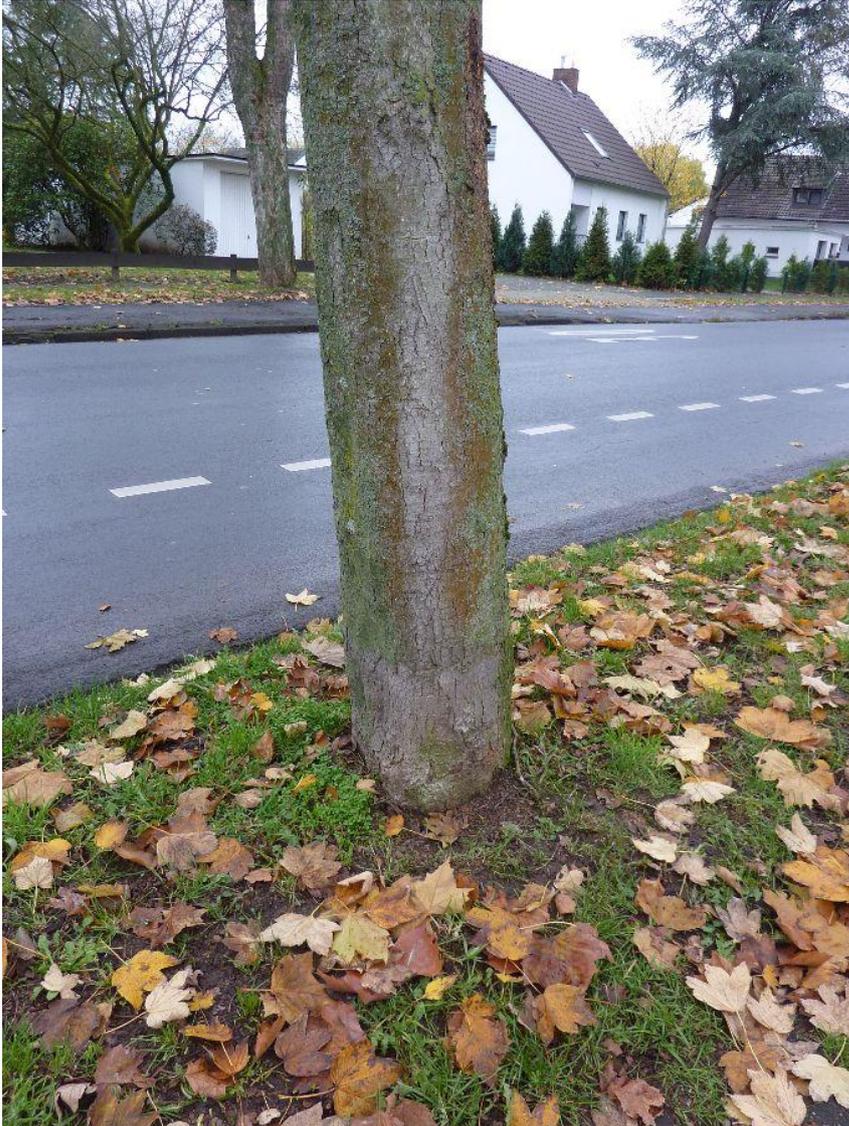
7. Bei vielen Ahorn ist auffällig, dass deren Wurzelanläufe nicht sichtbar oder nur gering ausgeprägt sind. Hier ist zu vermuten, dass diese entweder bereits bei der Pflanzung zu tief gesetzt wurden oder aber im Laufe der Jahre eine Anfüllung mit Boden stattgefunden hat. Dies könnte z. B. auch im Zuge von Umbauarbeiten an der Straße erfolgt sein.

Der Stammfuß des Berg-Ahorn zeigt keinerlei Wurzelanläufe und kann daher nicht abschließend bzw. sicher genug beurteilt werden. An diesem Baum müsste im Grundsatz eine eingehende Untersuchung durchgeführt werden, um zu einer sicheren Beurteilung der Stand- und Bruchsicherheit zu gelangen.

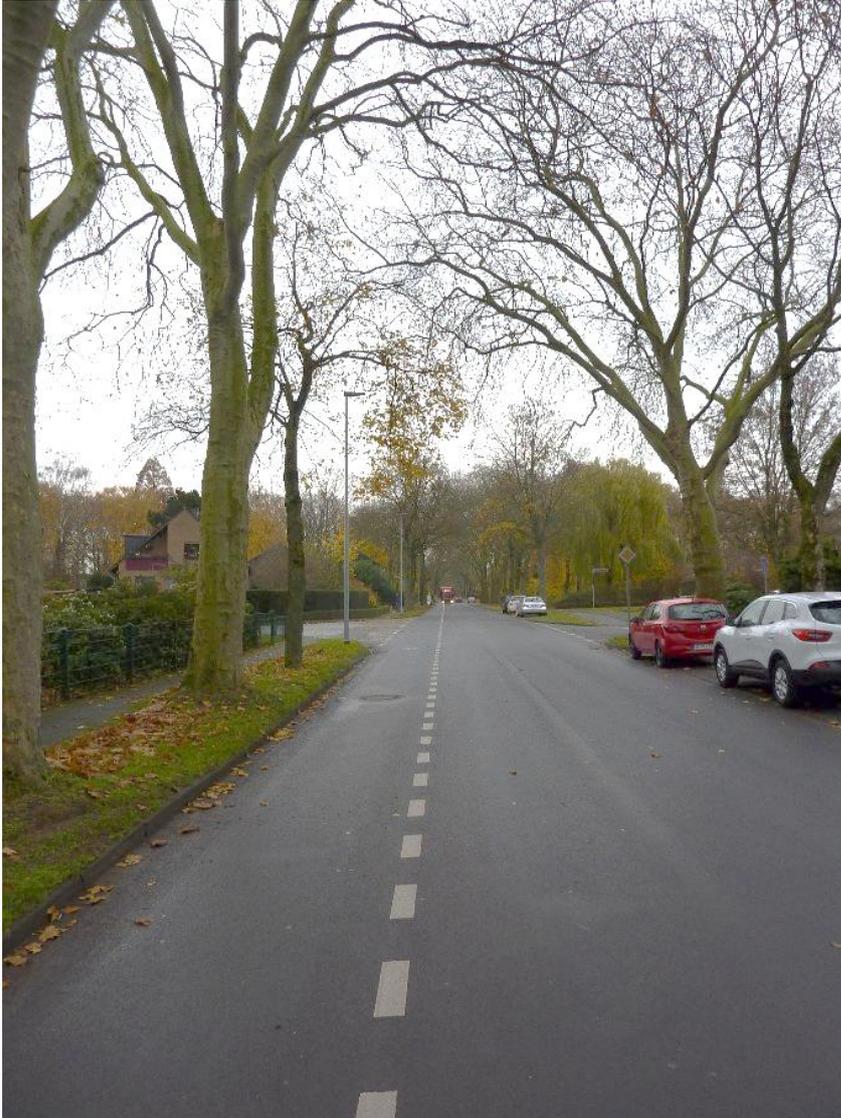
8. Die Bäume stehen in sehr schmalen Pflanzstreifen, die - trotz der parallel zur Straße vorhandenen Ausdehnung – heutigen Standards an Baumpflanzgruben kaum mehr genügen dürften. Nach dem heutigen Stand der Technik errichtete Baumgruben weisen ein Volumen von mindestens 12 m^3 auf, sie bestehen aus einem Vegetationstragschichtgemisch, welches dauerhaft einen hohen Grobporenanteil aufweist und nicht nachverdichtet sowie – bei Bedarf – überbaubar ist und zusätzliche Belüftungseinrichtungen aufweist.

Das Foto zeigt auf der linken Bildhälfte den durchgehenden Pflanzstreifen, in dem sich die Bäume befinden.

Die Platanen erreichen mit dem Stammfuß zum Teil bereits den Gehweg. Das Wurzelwerk zahlreicher Bäume verwirft diesen ebenso wie den Radweg, Bordsteine und Rinne.

3. Nach Möglichkeit sollte der enge Vegetationsstreifen entlang der Straße auf ein Mindestmaß von 2 m bzw. einem Mindestabstand zu den Stammfüßen von möglichst 0,5 m erweitert werden.

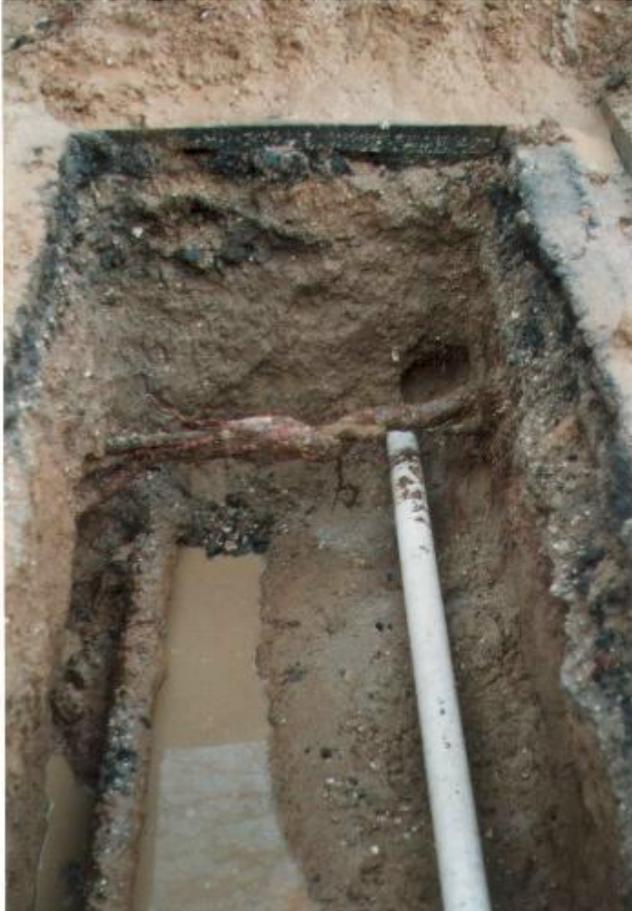
Das Foto einer Aufgrabung in Mönchengladbach zeigt deutlich, dass ein die Straße querender Hausanschlussgraben sowie die dortige Leitung als Wurzelraum bzw. zur Verankerung genutzt wurden.

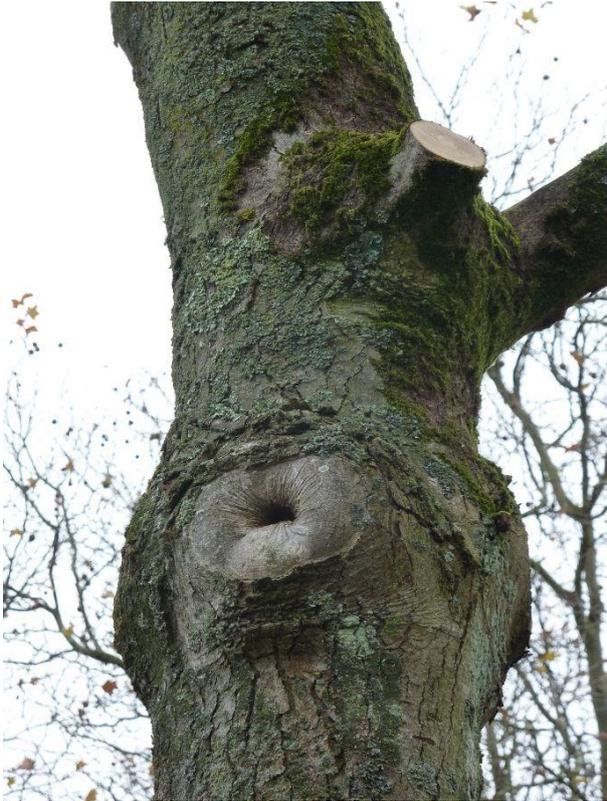
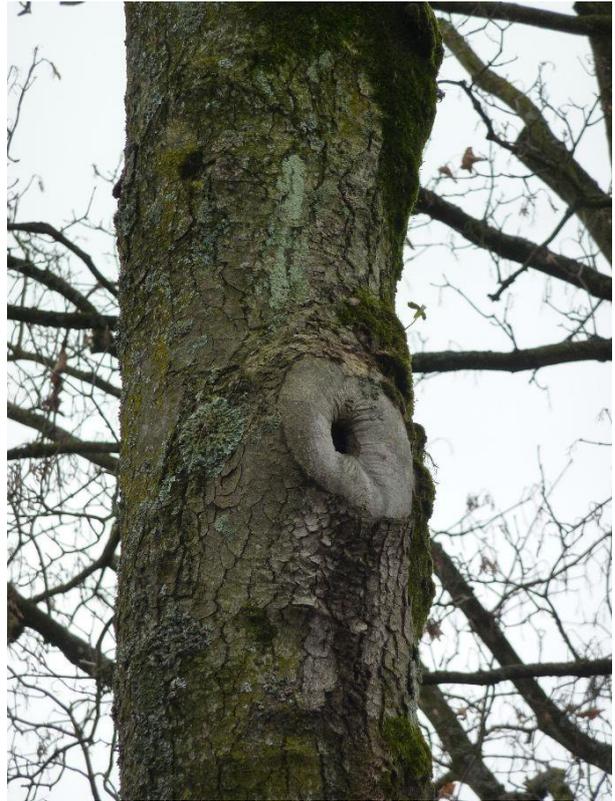
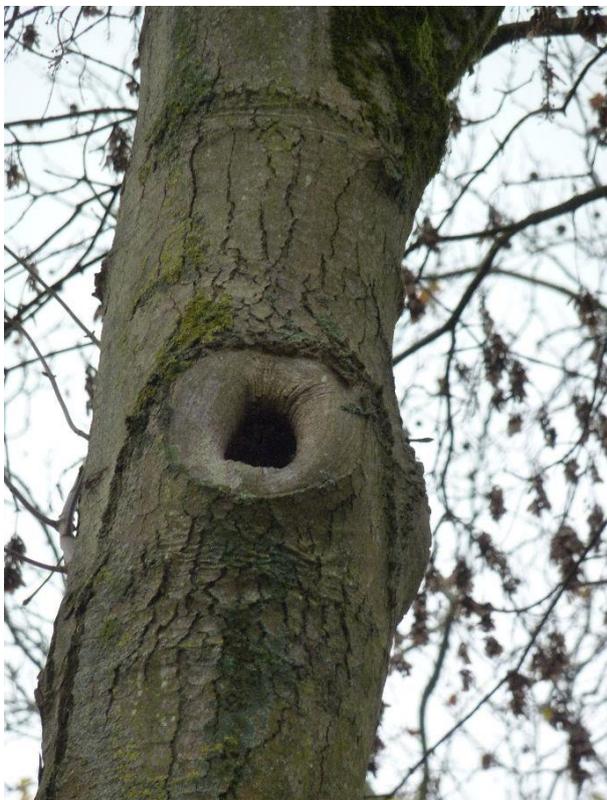
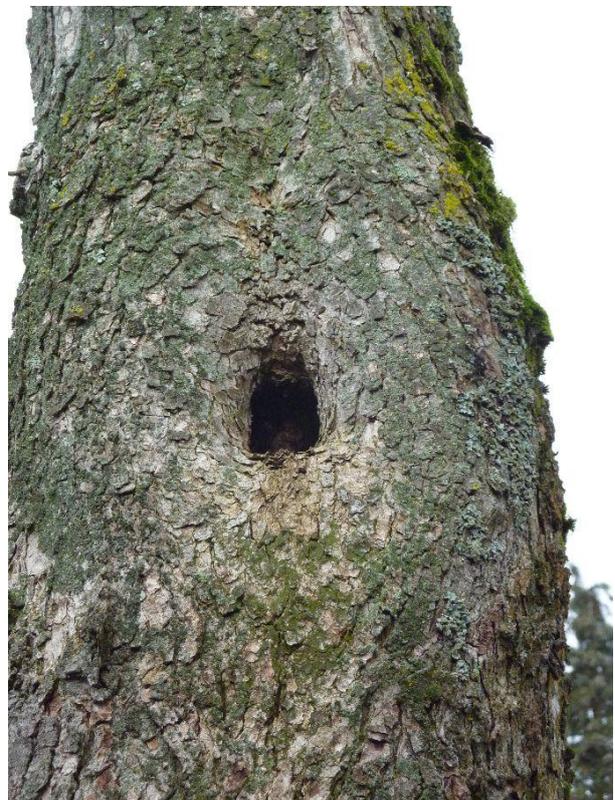
Die Fotos zeigen nur einige wenige potenzielle Lebensstätten für Tiere (Vögel, Fledermäuse, Siebenschläfer, Insekten etc.), die insbesondere in den stärker vorgeschädigten Bäumen zahlreich anzutreffen sind.
