Bau- und Betriebsausschuss am 24.03.2022 TOP 12 Aussegnungshalle

Aktueller Zustand des Daches der Aussegnungshalle auf dem Waldfriedhof infolge der bestehenden Feuchtigkeitsproblematik

Chronologischer Ablauf der Bestandsuntersuchung Aussegnungshalle:

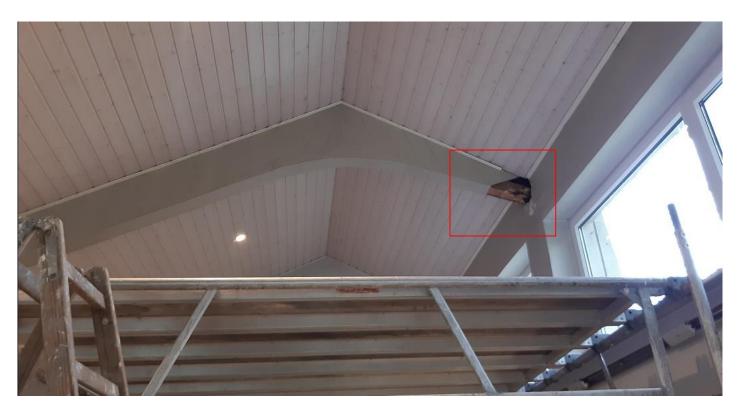
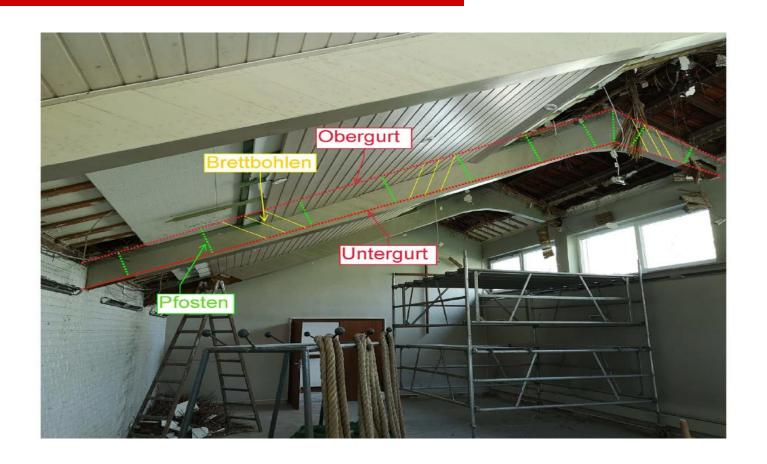
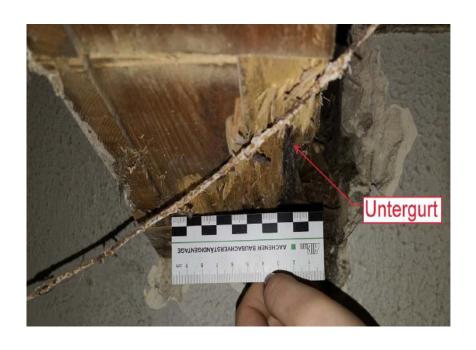
Visueller Zustand des hinteren oberen Binders

- 15.02.2022: Öffnung der Decke und Freilegung der Deckenbinder
- 16./17.02.2022: Beim Öffnen der Binderverkleidung wurde festgestellt, dass der hintere obere Binder verrottet ist
 - (= Beeinträchtigung der statischen aussteifenden Funktion)
- ⇒ Aussegnungshalle wurde am 17.02.2022 geschlossen, da eine Gefährdung für die öffentliche Sicherheit und Ordnung nicht ausgeschlossen werden kann (§ 3 Abs.1 Satz 1 BauO)
- 18.02./09.03.2022: Besichtigung mit einem Statiker
- Das Schadensbild wird mit den nächsten Bildern veranschaulicht. Durch die vollflächige Verkleidung zum Innenraum konnte dieses Schadensbild nur durch die Rückbaumaßnahmen der Verkleidung sichtbar gemacht werden!

am Auflagerpunkt ist der Untergurt in wesentlichen Teilen nicht mehr existent, sodass keine Standsicherheit gegeben ist

- Dachbinder mit dem am Auflager zerstörten Untergurt nicht ausreichend tragfähig → Behelfsabstützung zwischen Firstpunkt und dem zerstörten Auflager erforderlich
- Feuchteeinwirkung der Hölzer → Trocknung konstruktionsbedingt nicht möglich
- Korrosionseinwirkung → weitere Überprüfung der Nägel erforderlich
- für eine weitere Überprüfung müsste am Binder beidseitig das Mauerwerk entfernt werden

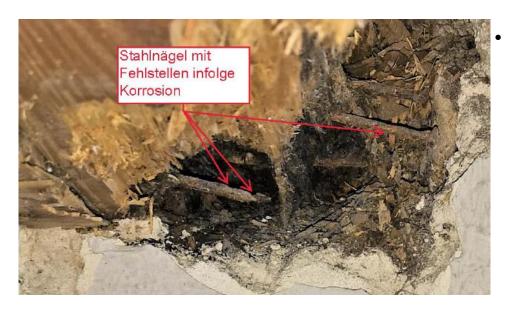
Korrosionseinwirkungen auf Stahlnägel

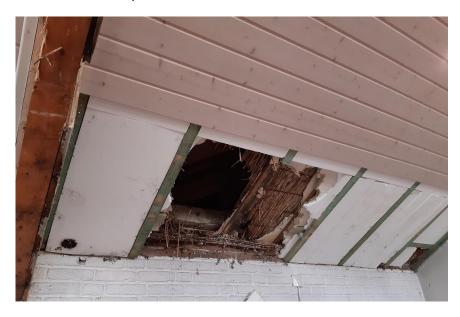
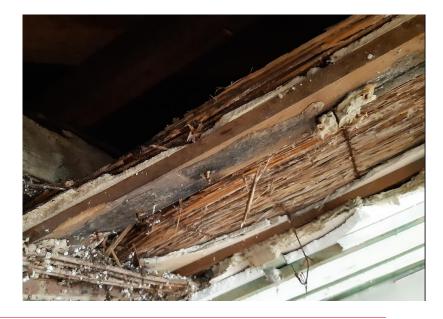
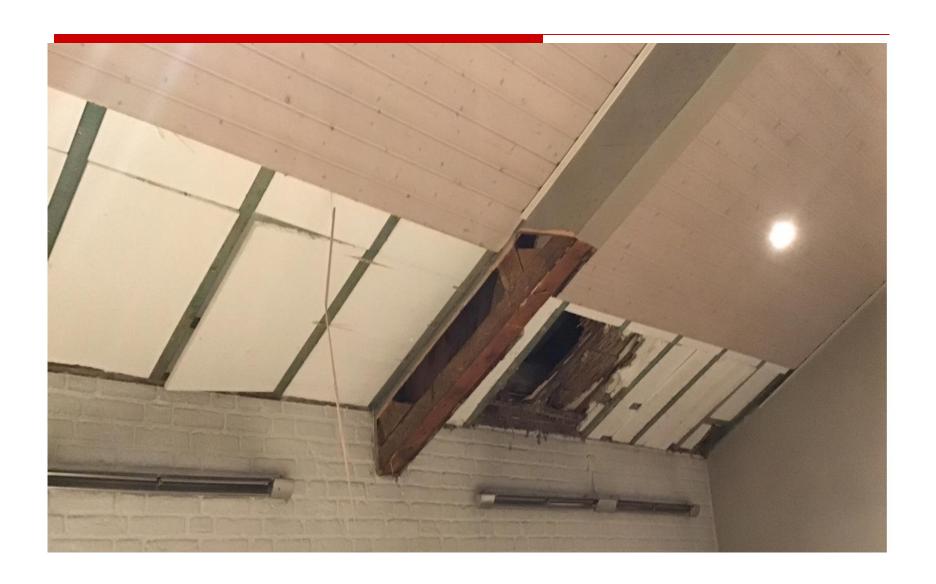
Aufbau der Unterdecke

- besteht aus drei Lagen:
 - Stroh und Putz
 - Holzfaserplatte
 - Holzpaneele

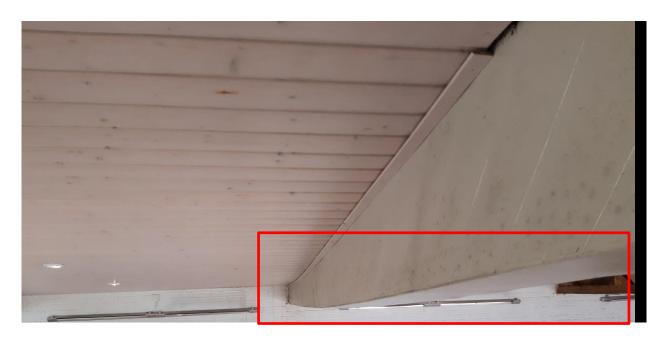
Auswirkungen der Deckenfeuchte auf den Binder

durch das Gewicht des Deckenaufbaus und der dort kumulierten Feuchtigkeit sind die Binder stark durchgebogen

- vor einer weiteren Nutzung sollte an jedem Auflager eine Überprüfung erfolgen
- deutliche Verformung der Dachfläche von außen → deutliche Überbeanspruchung nach den heutigen gültigen Vorschriften

- Vielzahl der vorhandenen Mängel lässt eine wirtschaftliche Sanierung der Konstruktion nicht zu
- in einer weiteren Planungsphase sollte zumindest der Dachstuhl in Gänze erneuert werden, falls nicht ein kompletter Ersatzbau in Betracht gezogen wird
