Ergänzungsgutachten

zu den Auswirkungen geplanter Leitungsbaumaßnahmen auf der Bahnhofstraße, zwischen Grutkamp und Frankfurter Straße in Voerde

*Auftraggeber: Stadt Voerde
Fachdienst Tiefbau
Rathausplatz 20
46562 Voerde*

Ralf Krücken
Tulpenstr. 47
41066 Mönchengladbach

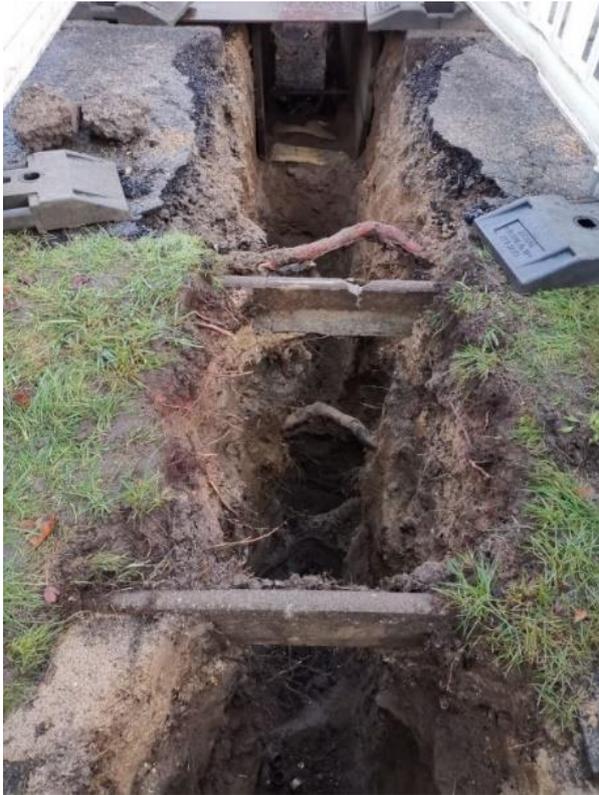
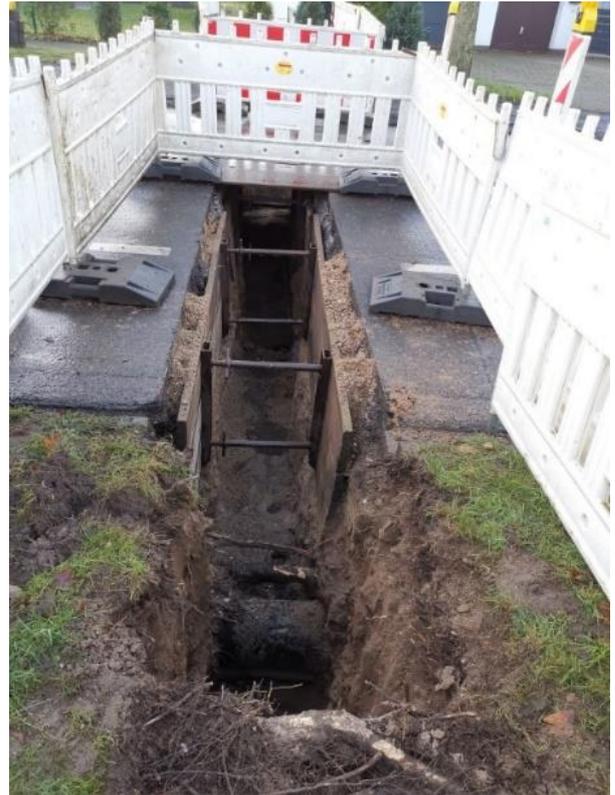
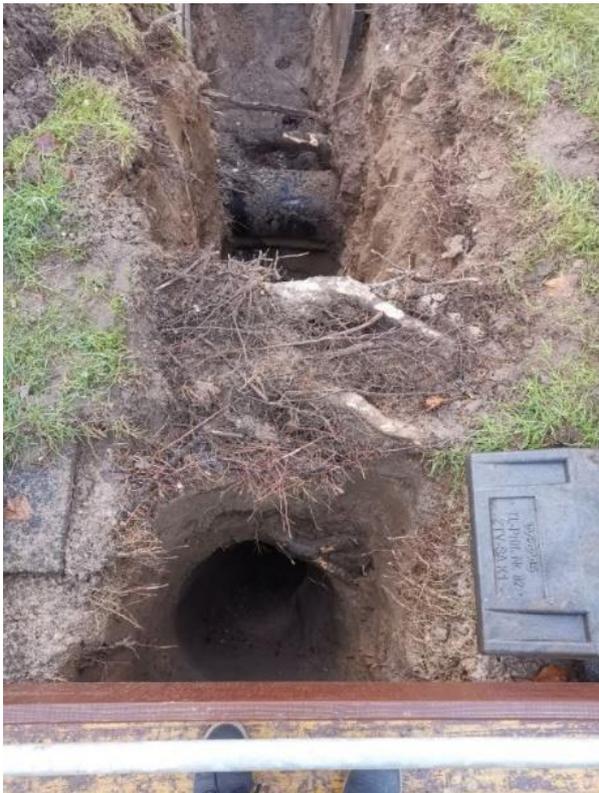
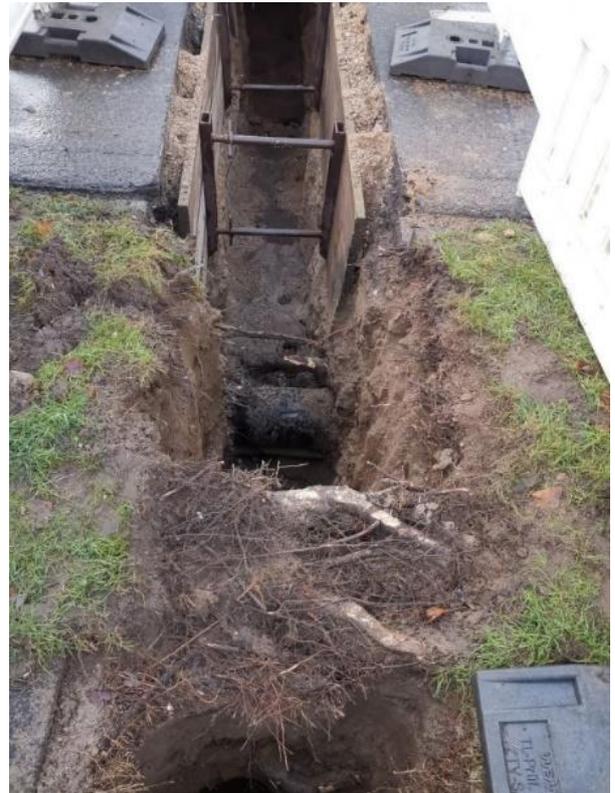
Die Platanen zeigen an diesem Standort das vorab vermutete Wurzelverhalten... Außerhalb des Straßenkörpers ist die Verwurzelung oberflächennah im Bereich des Vegetationsstreifens und unterhalb der Platten besonders stark. Begleitend zur Wasserleitung verläuft eine Starkwurzel im Bereich der Wasserleitung, ohne dort Beschädigungen oder Berührungen zu verursachen.

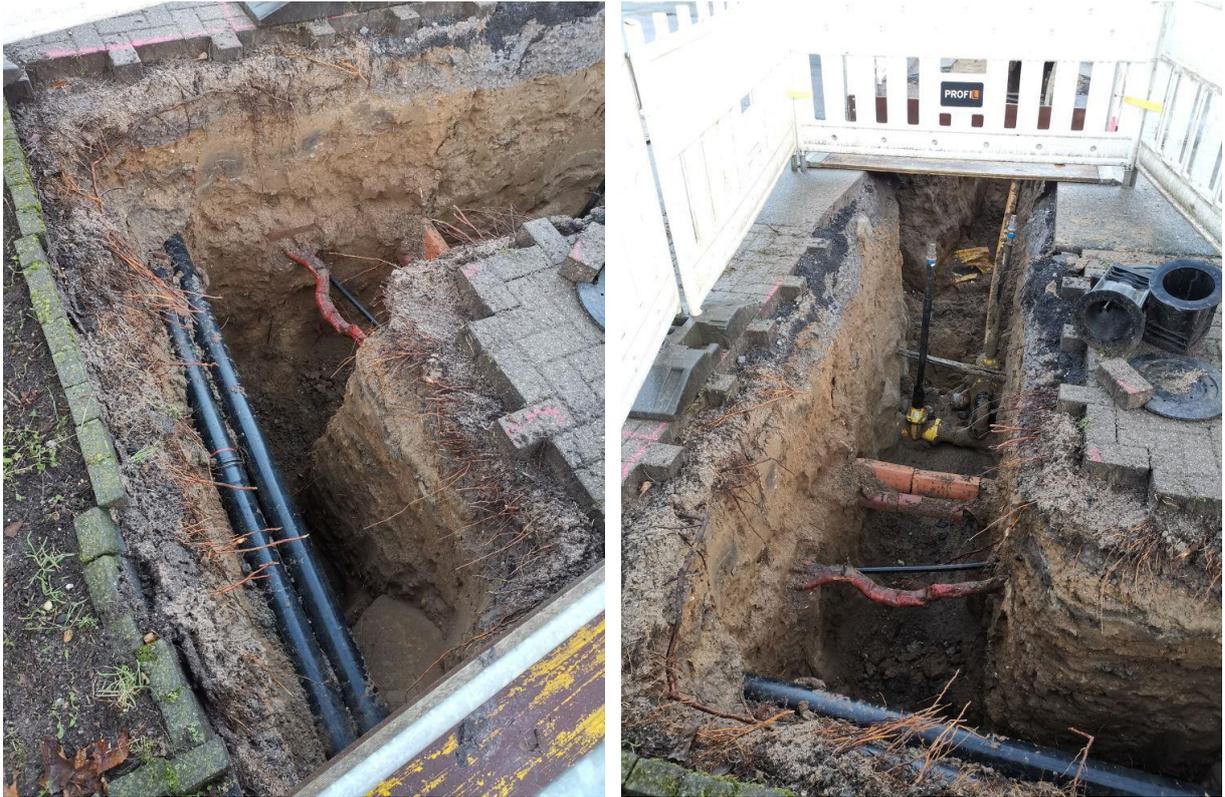
Auch an diesem Standort ist ein dichter Wurzelteppich im Bereich der weniger stark versiegelten Flächen (Gehweg und Nebenanlagen) und im Bereich des Vegetationsstreifens vorhanden. Auffällig sind ferner dichtes Wurzelwerk im Bereich des Schachtbauwerks sowie entlang der Kabel.

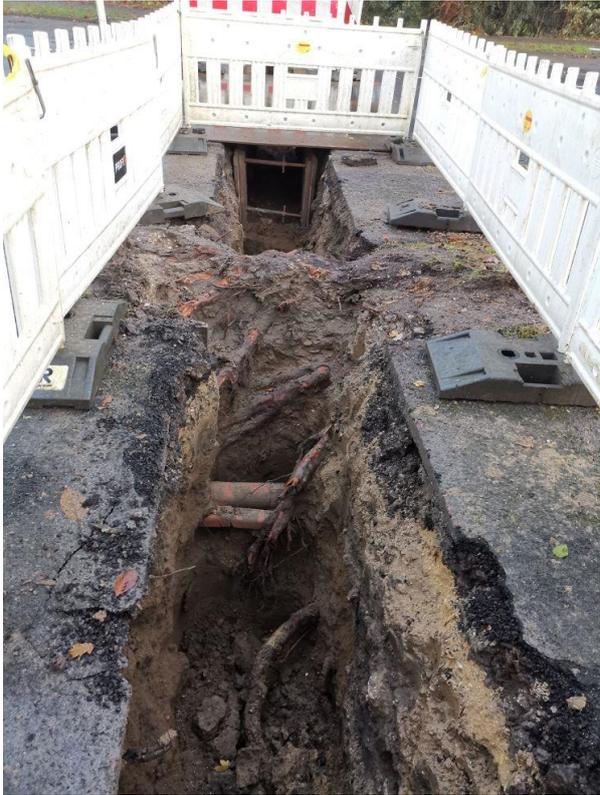
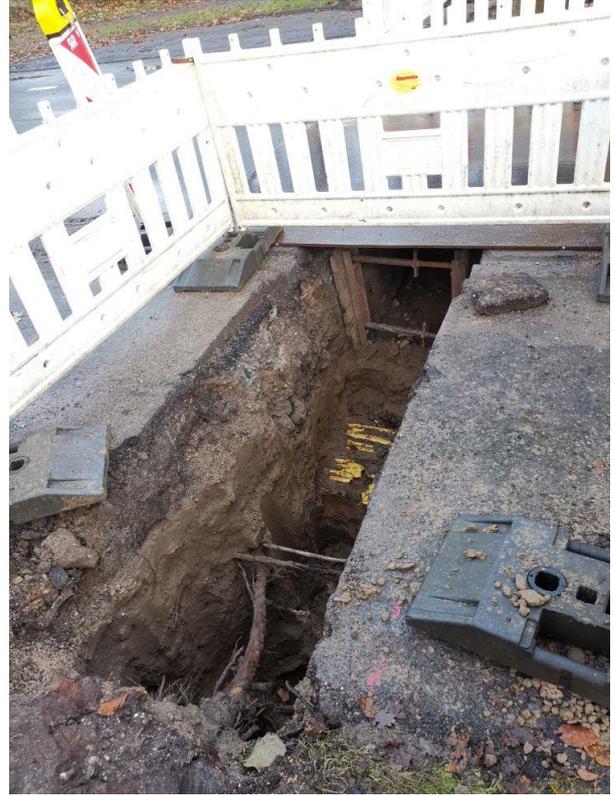
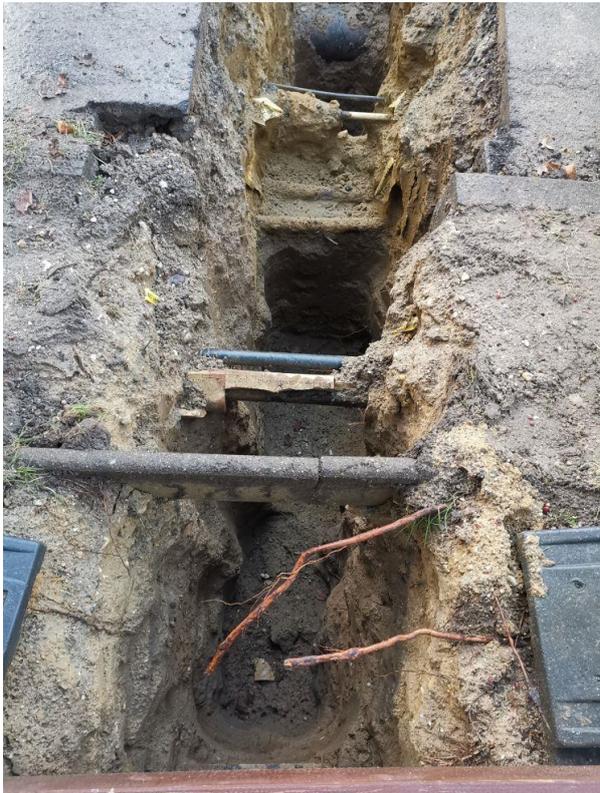
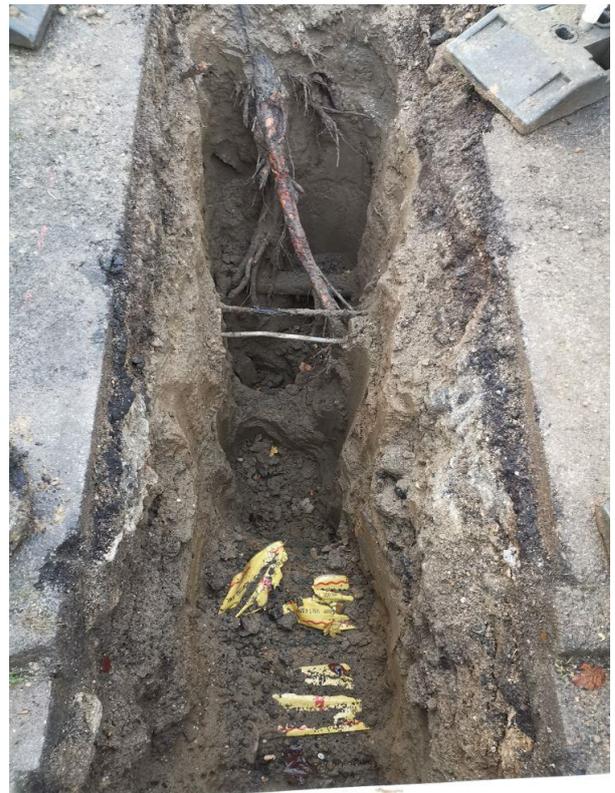
An diesem Standort sind starke Wurzelbildung im unbefestigten Streifen erkennbar. Wurzel-Leitungs-Interaktionen sind im Bereich der Verrohrung erkennbar, wobei Schädigungen nicht ersichtlich sind.

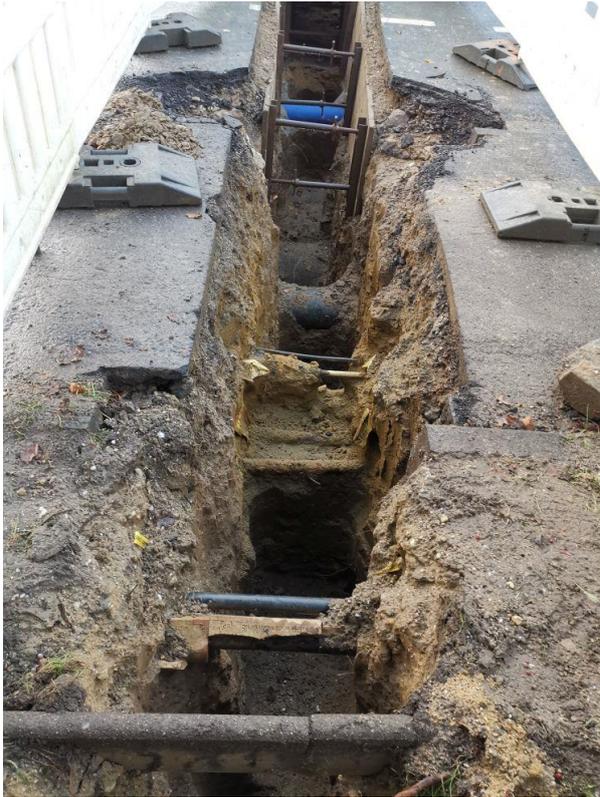
Im Bereich des Straßenkörpers ist kein relevantes Wurzelwerk erkennbar.

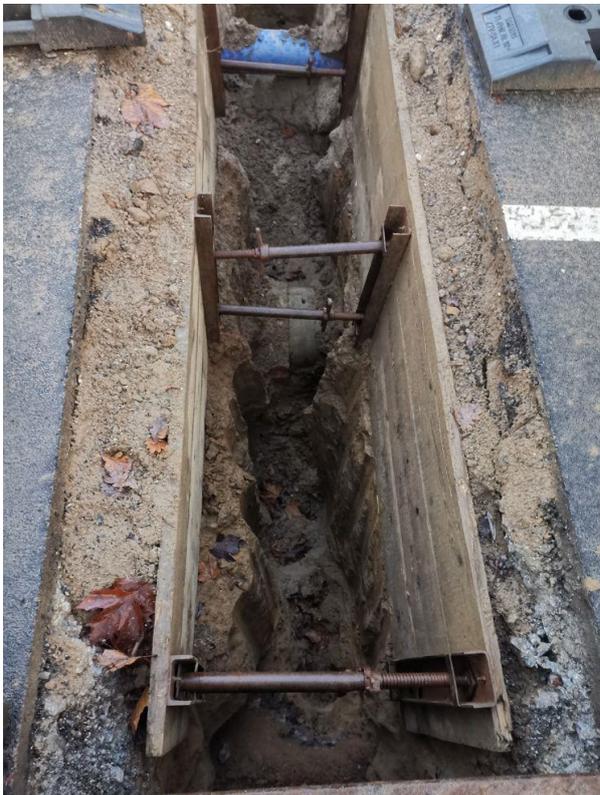
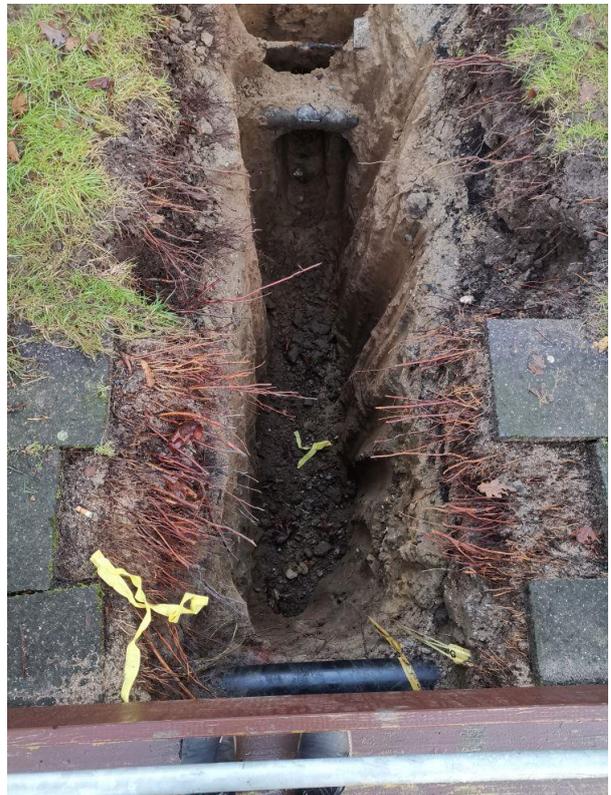
Ein dichter Wurzelteppich im Bereich der Gehwegflächen und des unbefestigten Vegetationsstreifens, jedoch kein wesentliches Wurzelwerk im Bereich des Straßenkörpers.

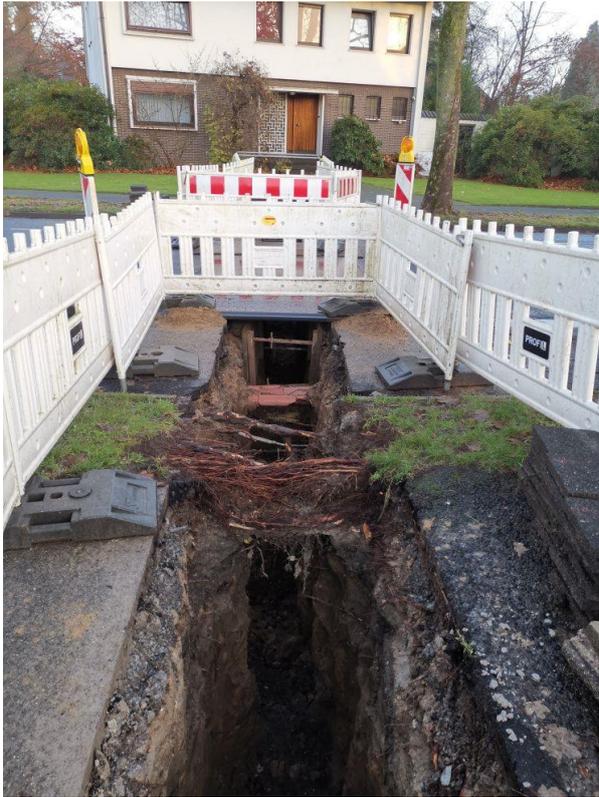
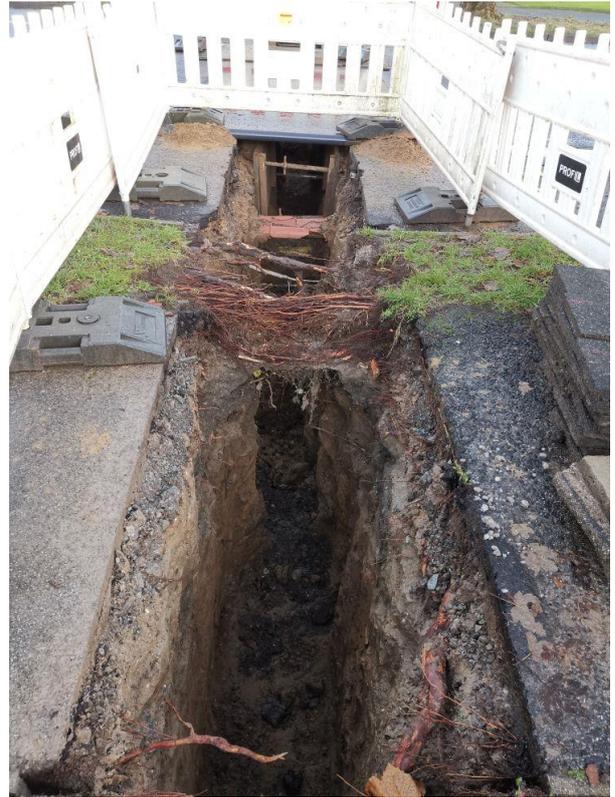
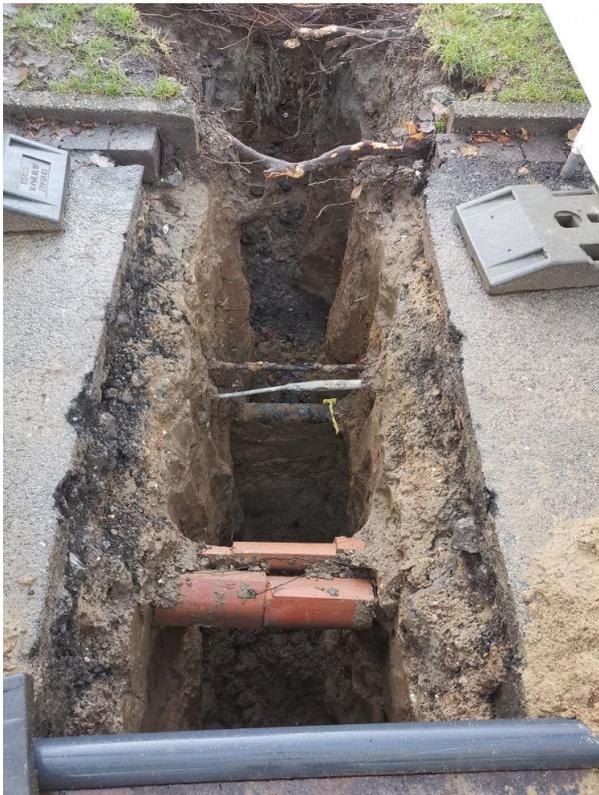
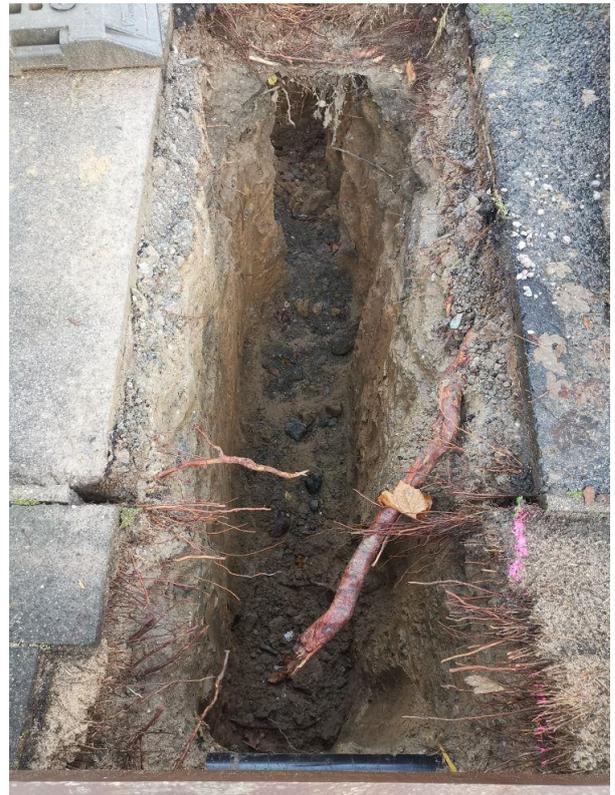
Auch an diesem Standort wiederholt sich das Bild, dass ein dichter Wurzelteppich insbesondere im Bereich der Nebenflächen und -anlagen erkennbar ist, jedoch kein wesentliches Wurzelwerk im Bereich des Straßenkörpers feststellbar ist.

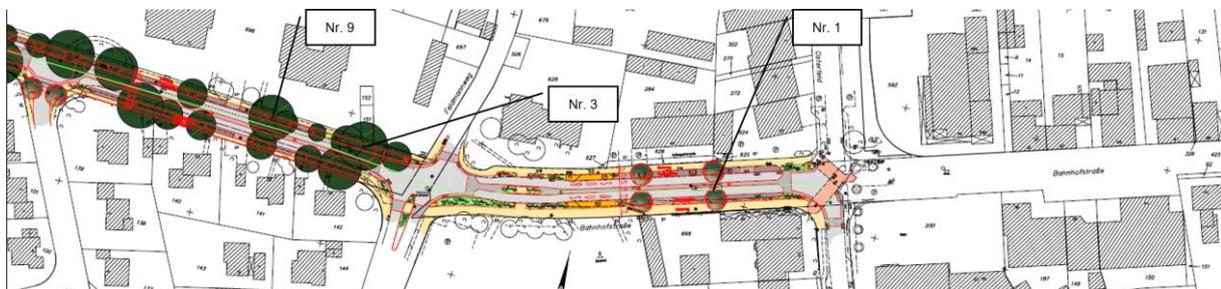
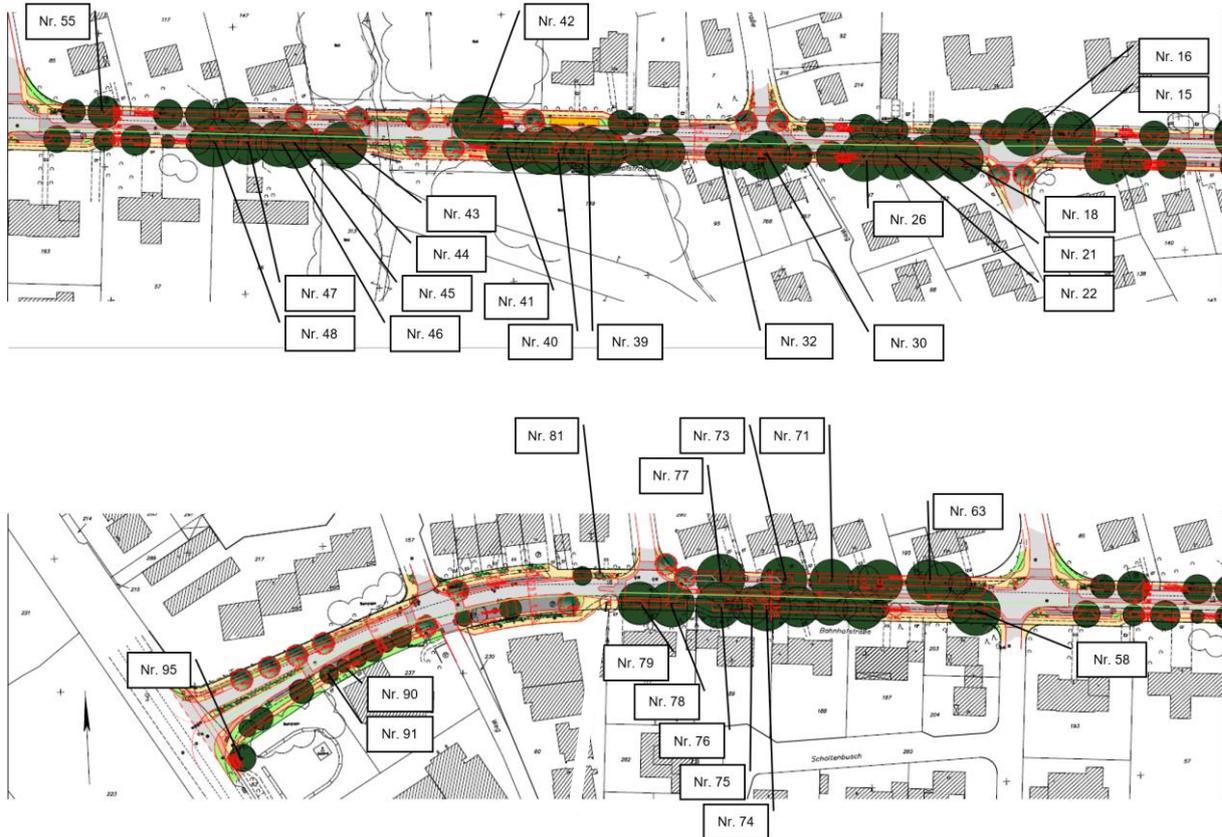
Bezogen auf die Bahnhofstraße sollten die im Lageplan markierten Bäume bzw. Baumstandorte (Bestand aus der Tabelle oben) geprüft werden:

Aus rein gestalterischen Gesichtspunkten sollten bevorzugt die Bäume 3, 9, 15, 16, 18, 21, 22, 26, 30, 39, 40, 42, 43, 45, 46, 47, 48, 63, 71, 73, 78, 79 und 95 erhalten werden, da diese wechselseitig - jedoch mit genügenden Abständen, um potenziell einen Verschwenk der Leitungen zu ermöglichen - die alte Allee darzustellen vermögen.
