Ergänzungsgutachten

zu den Auswirkungen geplanter Leitungsbaumaßnahmen auf der Bahnhofstraße, zwischen Grutkamp und Frankfurter Straße in Voerde

*Auftraggeber: Stadt Voerde
Fachdienst Tiefbau
Rathausplatz 20
46562 Voerde*

Ralf Krücken
Tulpenstr. 47
41066 Mönchengladbach

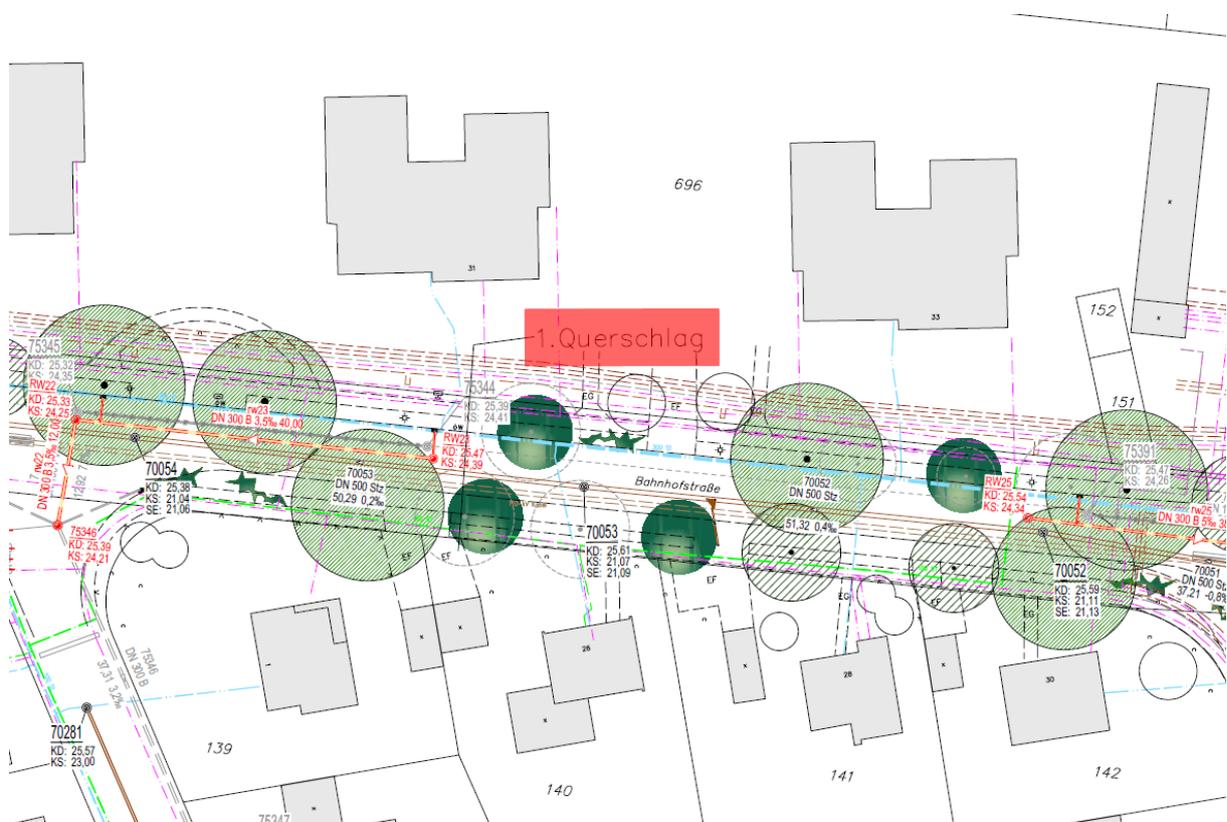
Die Platanen zeigen an diesem Standort das vorab vermutete Wurzelverhalten... Außerhalb des Straßenkörpers ist die Verwurzelung oberflächennah im Bereich des Vegetationsstreifens und unterhalb der Platten besonders stark. Begleitend zur Wasserleitung verläuft eine Starkwurzel im Bereich der Wasserleitung, ohne dort Beschädigungen oder Berührungen zu verursachen.

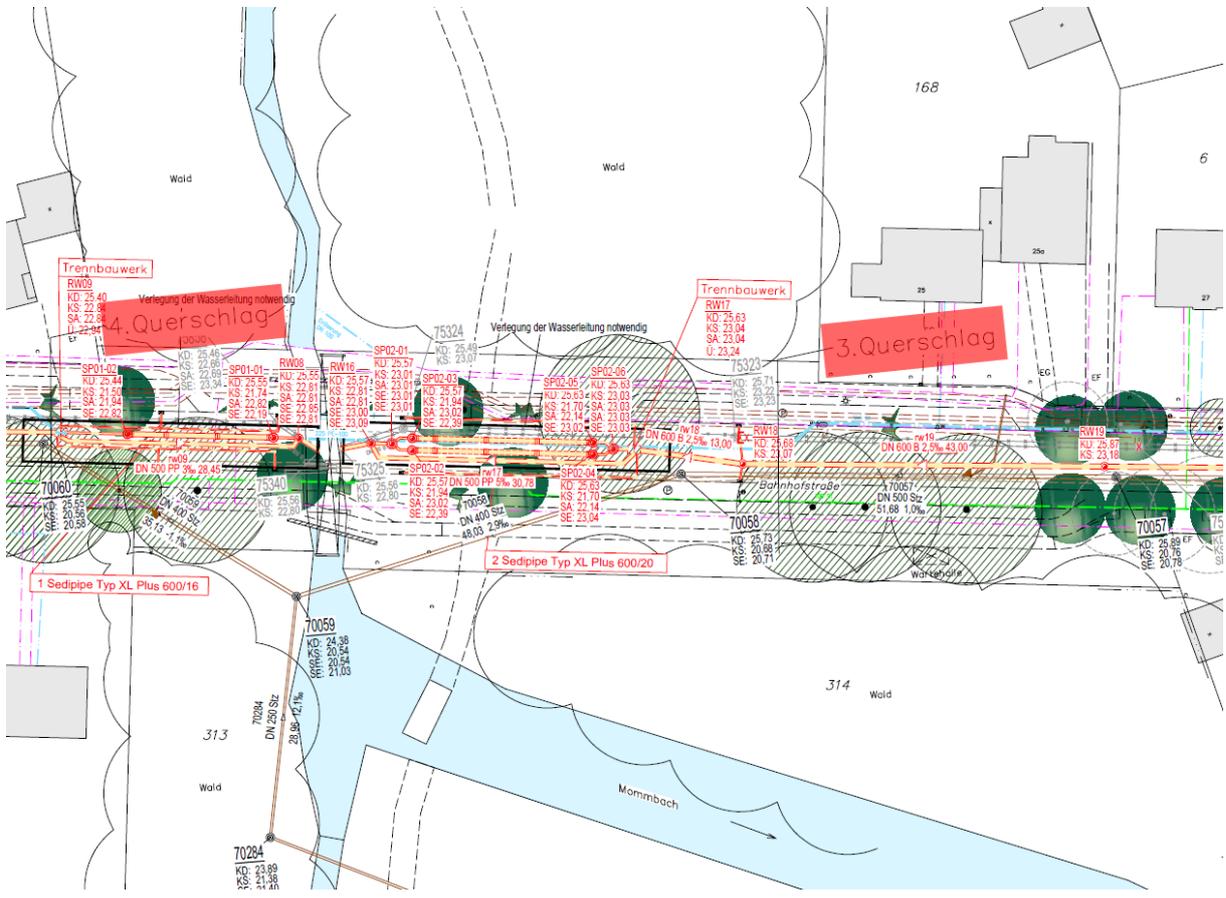
An diesem Standort sind starke Wurzelbildung im unbefestigten Streifen erkennbar. Wurzel-Leitungs-Interaktionen sind im Bereich der Verrohrung erkennbar, wobei Schädigungen nicht ersichtlich sind.

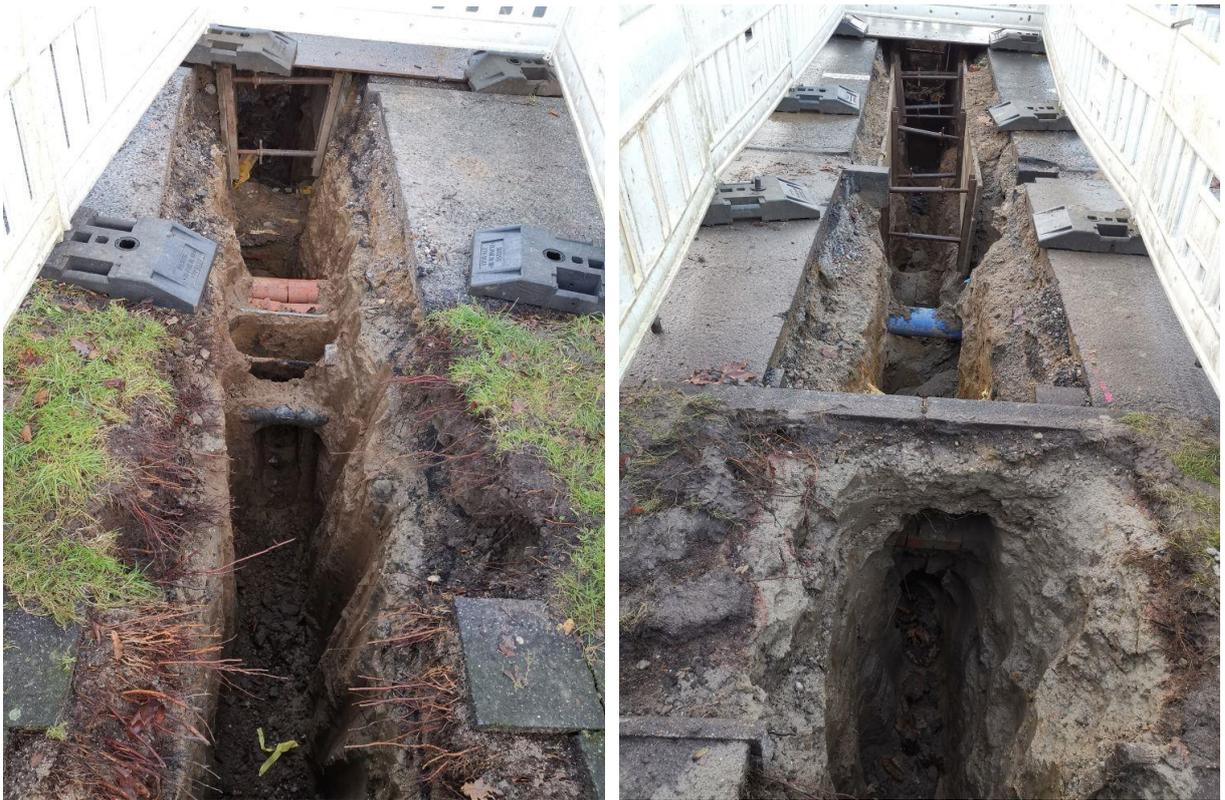
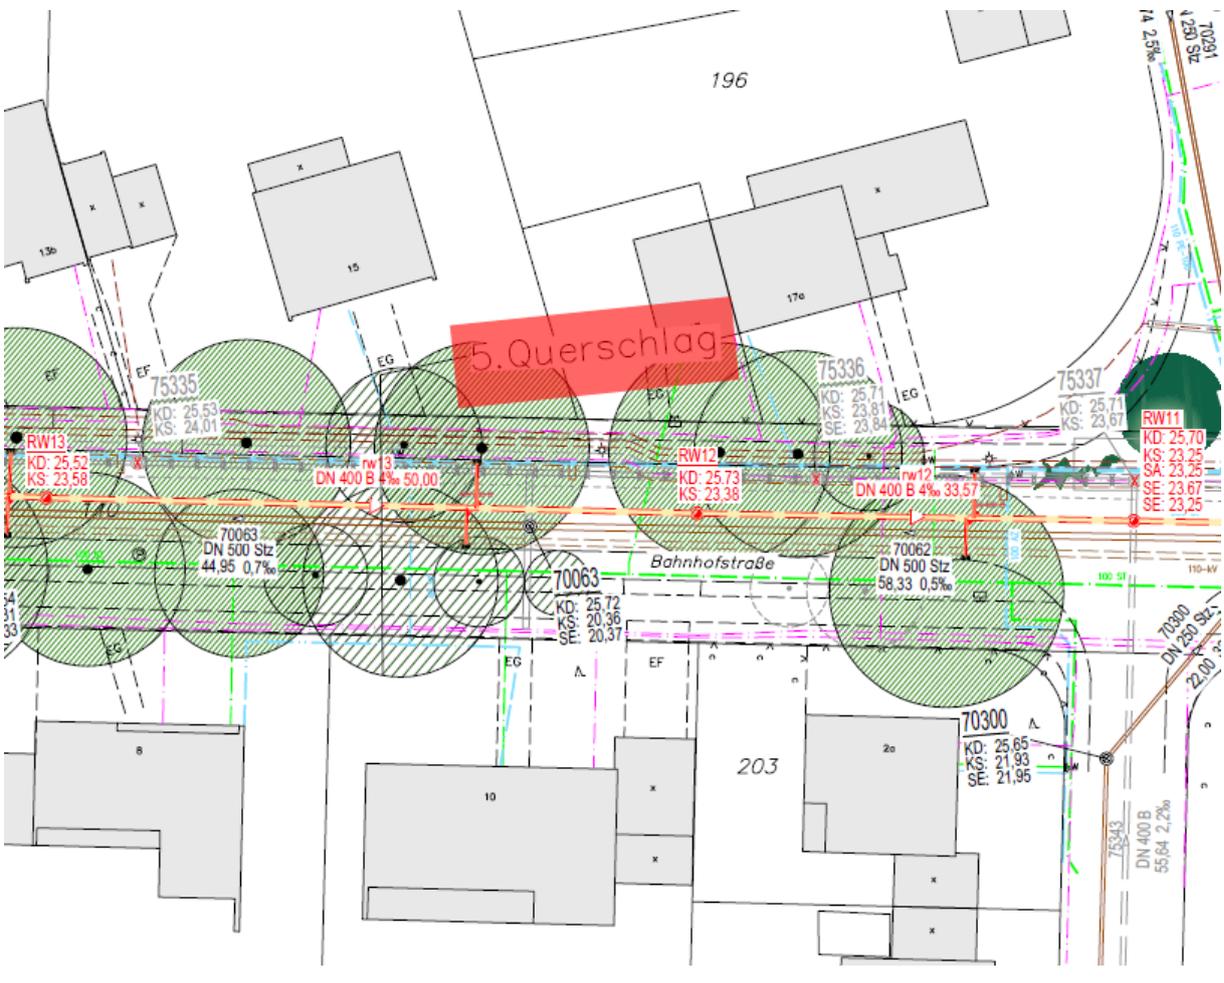
Auch an diesem Standort wiederholt sich das Bild, dass ein dichter Wurzelteppich insbesondere im Bereich der Nebenflächen und -anlagen erkennbar ist, jedoch kein wesentliches Wurzelwerk im Bereich des Straßenkörpers feststellbar ist.
